De la utopía a la realidad. Casamicciola tras el terremoto de 1883

*From Utopia to Reality.
Casamicciola after the earthquake of 1883*

CARLA FERNÁNDEZ MARTÍNEZ

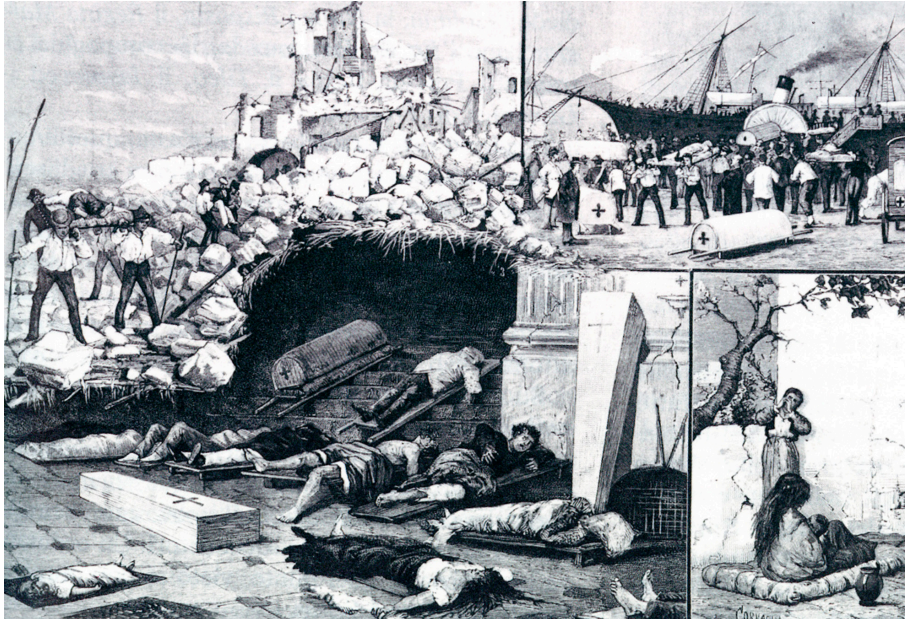
Figura 1. Il disastro di Casamicciola. (*L'illustrazione Italiana*, 12-08-1883).

patrimonio construido (Fig. 1)⁹. Los mayores daños se registraron entre las conocidas como plazas Maio y Bagni, en la parte más elevada, descendiendo en gravedad según se aproximaba a la costa.

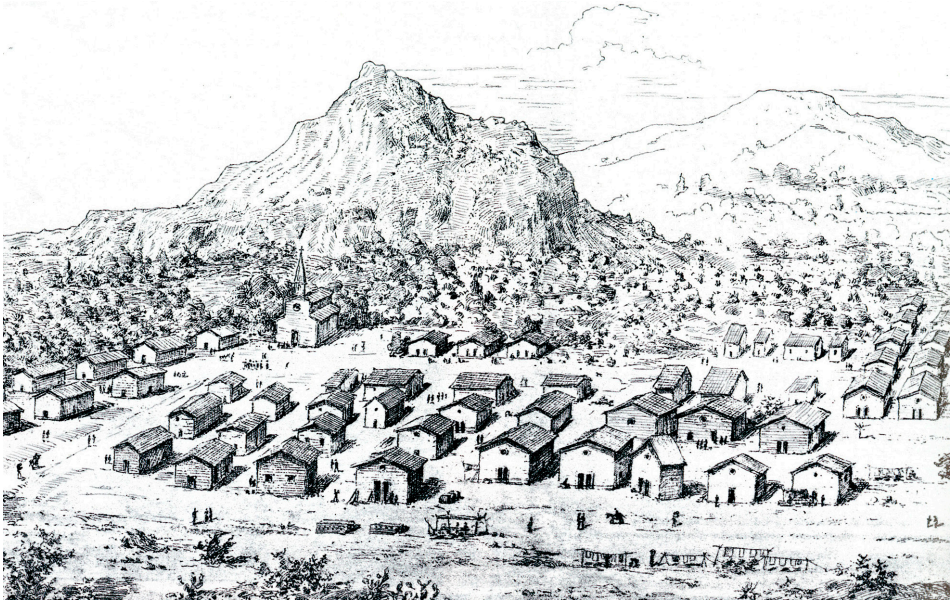
Figura 5. *La nuova Casamicciola: rione Regala.* (*L'Illustrazione Italiana*, 18-09-1883).

Las nuevas construcciones resultaron totalmente ajenas a las características tradicionales del antiguo asentamiento y se basaron en la agrupación modular mínima de las casas a modo de barracones de madera.³¹ El proyecto fue aceptado por la lógica de la
