Santo Tomé de Tórdea (Castroverde, Lugo). Análisis arqueológico de una iglesia de origen altomedieval

Archaeological analysis of a Church from the early middle ages

José Carlos Sánchez-Pardo

Rebeca Blanco-Rotea

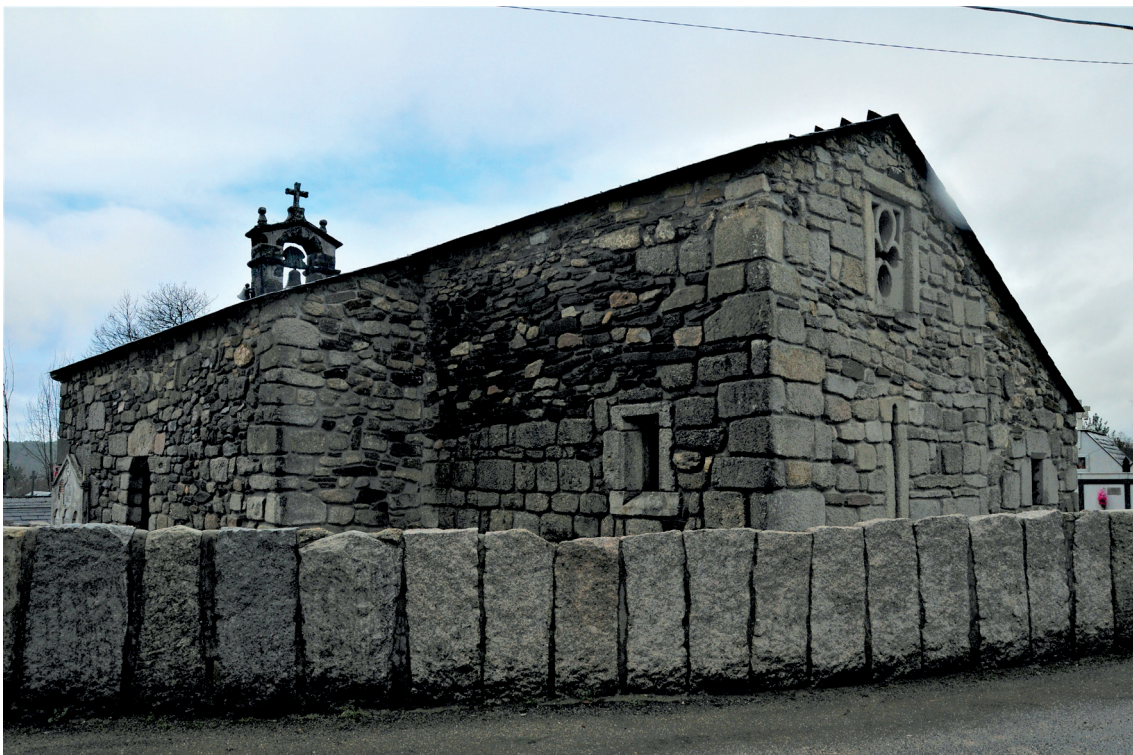
Figura 3. Imagen exterior de la iglesia de Santo Tomé de Tórdea desde el sureste. Fotografía de los autores.

La iglesia parroquial de Santo Tomé de Tórdea se sitúa en la ladera de un suave valle que forma el río Tórdea, en el municipio de Castroverde, a unos 18 km en línea recta al este de la ciudad de Lugo, a cuya provincia pertenece (figura 1). Concretamente la iglesia se emplaza en el extremo norte de la pequeña aldea de Tórdea, rodeada de un pequeño atrio y del cementerio parroquial (figura 2). En la actualidad se trata de un edificio de 9 metros de ancho por 13 de largo compuesto de una única nave rematada en una cabecera rectangular, con una sacristía adosada en su esquina noreste y cubierta a dos aguas (figuras 3, 4 y 5).

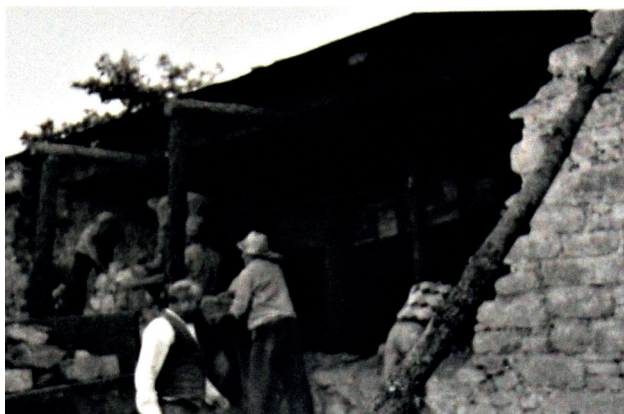
Figura 7. Trabajos de reconstrucción del muro norte de la iglesia por los vecinos de la aldea de Tórdea en los años 80 del siglo XX. Fotografía tomada del panel explicativo del interior del templo.

En una primera aproximación visual a su fábrica nos pareció identificar en el muro del ábside fases constructivas en alzado que podrían encajar, hipotéticamente y en base a paralelos conocidos, en una etapa prerrománica. Por otro lado, el párroco nos informó de que en las restauraciones de la iglesia realizadas en la década de 1980 se procedió a reconstruir prácticamente todo el muro norte, como se aprecia en las fotografías que de dicha restauración se exponen en el interior de la iglesia (figura 7).

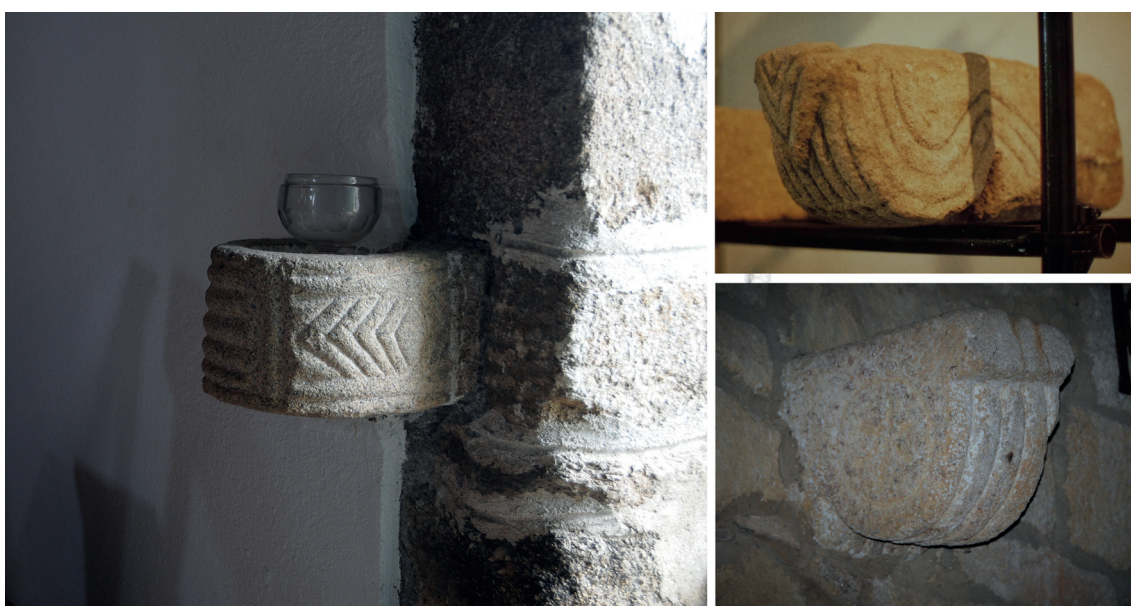
Figura 8. A la izquierda, ménsula prerrománica reutilizada como pila de agua bendita en el interior de la iglesia de Tórdea (fotografía de los autores). A la derecha, dos paralelos para dicho tipo de ménsulas: arriba, ménsula procedente de la antigua iglesia de “Sancta Ouxea ad Portum Abbatis” custodiada en el Museo provincial de Ourense (fotografía tomada de Yzquierdo 1993, p. 149), y abajo, ménsula reutilizada en Santa María de Mixós (Verín, Ourense) (fotografía de los autores).

En el interior de la iglesia, sirviendo de pila de agua bendita al lado de la puerta sur, se observa una pieza que a nuestro juicio debía ser una antigua ménsula con acanalamuras -similar a alguna conservada en Santa María de Mixós, en Verín- (figura 8) que fue posteriormente careada y decorada para completar la forma circular de pila de agua bendita. También pudimos comprobar que la pieza reutilizada en el exterior de la iglesia, que sirve de ménsula en la puerta sur, corresponde en realidad a una estela discoidea, bien conocidas por paralelos (EGUILETA *et al.* 1988; ARIAS VILAS 1998). Igualmente, reutilizado en el muro de una construcción muy cercana, al sur de la iglesia, observamos un modillón de 3 rollos realizado en granito. Se trata de una pieza inédita aunque probablemente se corresponda con una de las supuestas piezas de friso visigóticas mencionadas por Jaime Delgado (DELGADO 1996-2006, vol. II: 56) (figura 9).

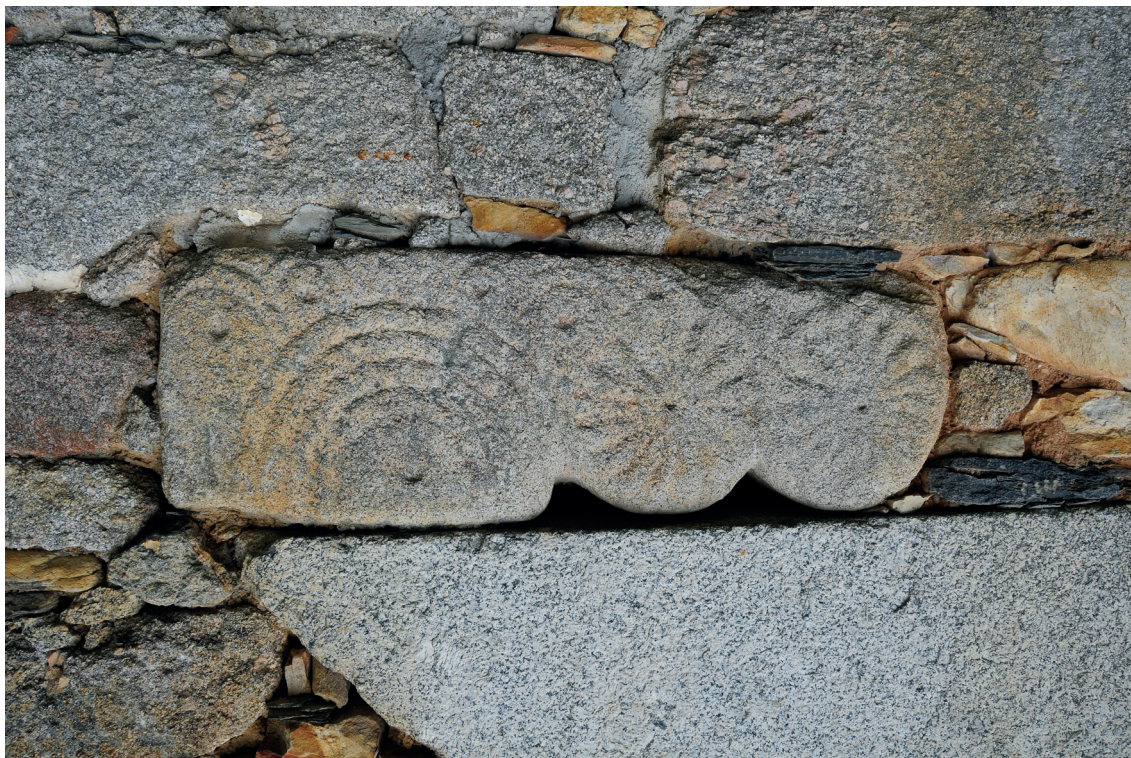
Figura 9. Modillón de rollos prerrománico empotrado en el muro exterior de una casa al sur de la iglesia. Fotografía de los autores.

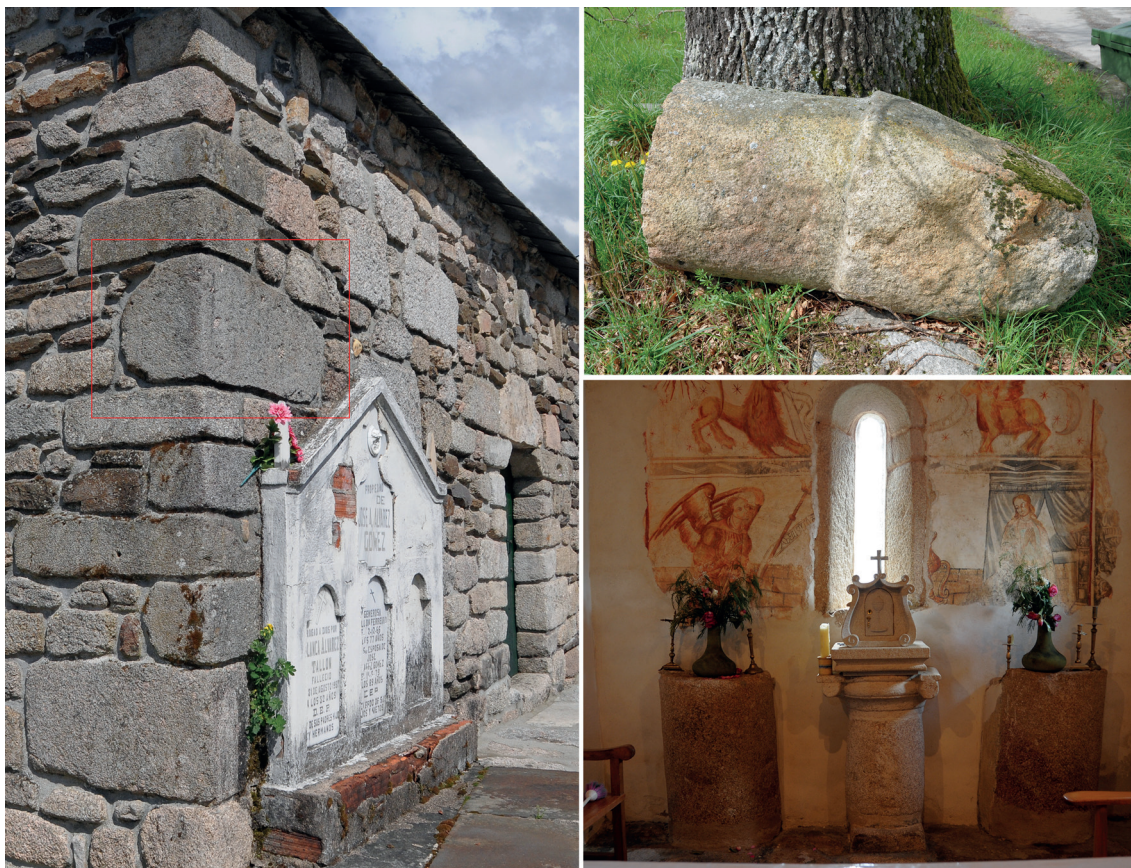
Figura 10. Fragmentos de antiguos miliarios romanos reutilizados en la iglesia de Tórdea y su entorno. A la izquierda (indicado por el rectángulo rojo), mitad de un miliario reaprovechado como sillar en el esquinual Suroeste de la iglesia. Arriba a la derecha, fragmento inferior de miliario en un campo a 80 metros al sur de la iglesia. Abajo a la izquierda, dos mitades longitudinales de miliario apoyadas contra el ábside en el interior de la iglesia. Fotografías de los autores.

No lejos de esta aldea debía discurrir el trazado de la vía XIX romana según el itinerario de Antonino (RODRÍGUEZ COLMENERO et al. 2004: 255). Según nos indica el párroco, D. Abel Quiroga, a unos 100 metros de la iglesia, en un camino próximo aún se veía hace unos años un antiguo empedrado que correspondería a dicha vía, pero fue recientemente asfaltado. Sea parte de la vía romana o no el trazado descrito por el párroco, en la iglesia y su entorno inmediato se encuentran restos de varios miliarios. En el interior del ábside, apoyados contra la pared, hay dos mitades longitudinales de un miliario

anepígrafe realizado en granito. En el esquinual suroeste de la iglesia se aprecia un bloque de granito alargado de sección semicircular reutilizado como sillar, y que semeja también la mitad de un miliario. Por las indicaciones de Jaime Delgado sabemos además, de la existencia de otro miliario en el atrio de la iglesia que actualmente se localizaría en casa de un vecino, y de parte de otro más que se encontraba en una esquina del atrio. En nuestra visita pudimos comprobar que dicho miliario ha sido transportado a un terreno cercano a la iglesia. Se trata un miliario partido horizontalmente cerca de su base para aprovechar la piedra (figura 10).

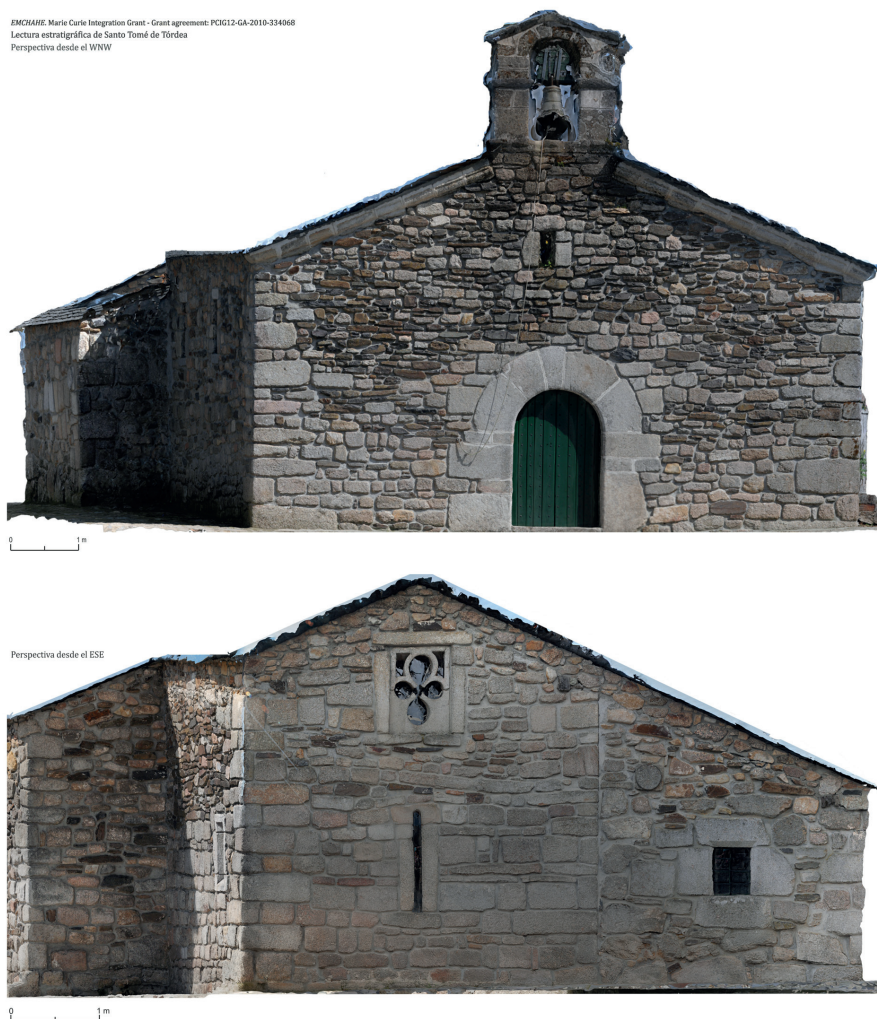
Figura 11. Imagen fotogramétrica de los alzados oeste y este de la iglesia de Tórdea.

Dado que no contábamos con una planimetría publicada del edificio, se decidió desarrollar un modelo fotogramétrico empleando el software Agisoft PhotoScan Pro. Para ello, se llevaron a cabo una serie de fotografías de todo el conjunto y se escaló el modelo con las medidas tomadas en campo. El resultado es un modelo 3D métrico representativo de la forma y aspecto de los elementos seleccionados con aspecto realista y otra versión sin textura (figura 11) que permite advertir otros aspectos, como las inscripciones o grabados (MAÑANA-BORRAZÁS et al. 2016).
